江苏朗生整装材料科技有限公司
年产 200 万平方米新型装饰板及 1000 套房
门扩建项目（部分验收）竣工环境保护验
收监测报告表

建设单位：江苏朗生整装材料科技有限公司

编制单位：今汇环境（江苏）有限公司

二〇二三年十一月

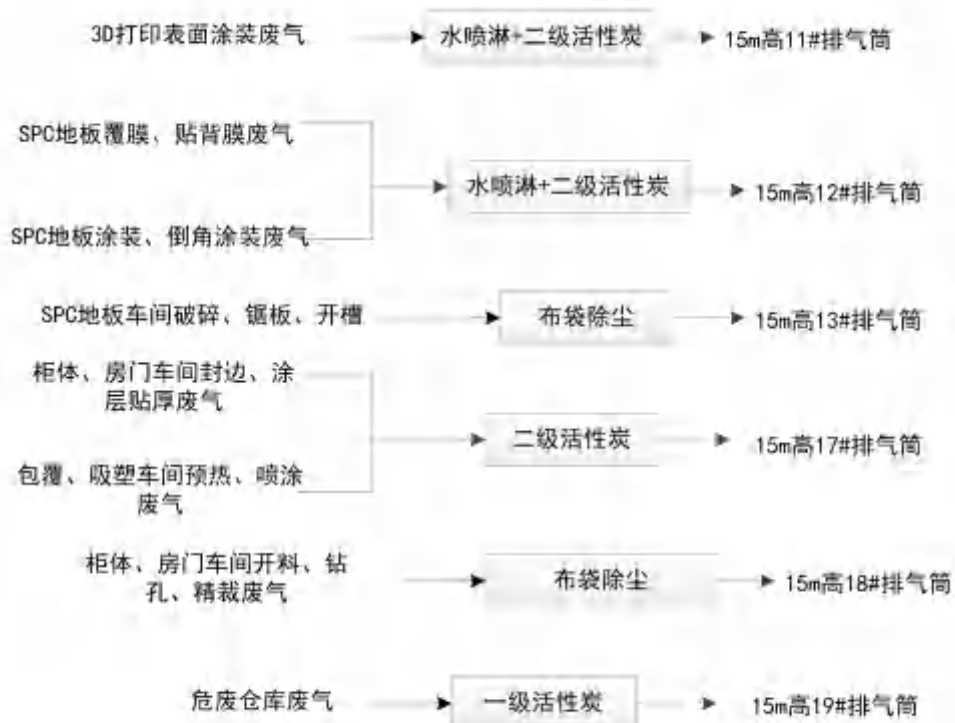
图 3-2 废气污染防治工艺

废气排放及治理措施见表 3-2，废气污染防治措施见图 3-2。

本次验收部分废气污染防治措施依托一期项目的11#、12#处理装置，原环评中过滤棉起到除水雾的作用，企业实际建设中水喷淋自带除雾装置，代替过滤棉。

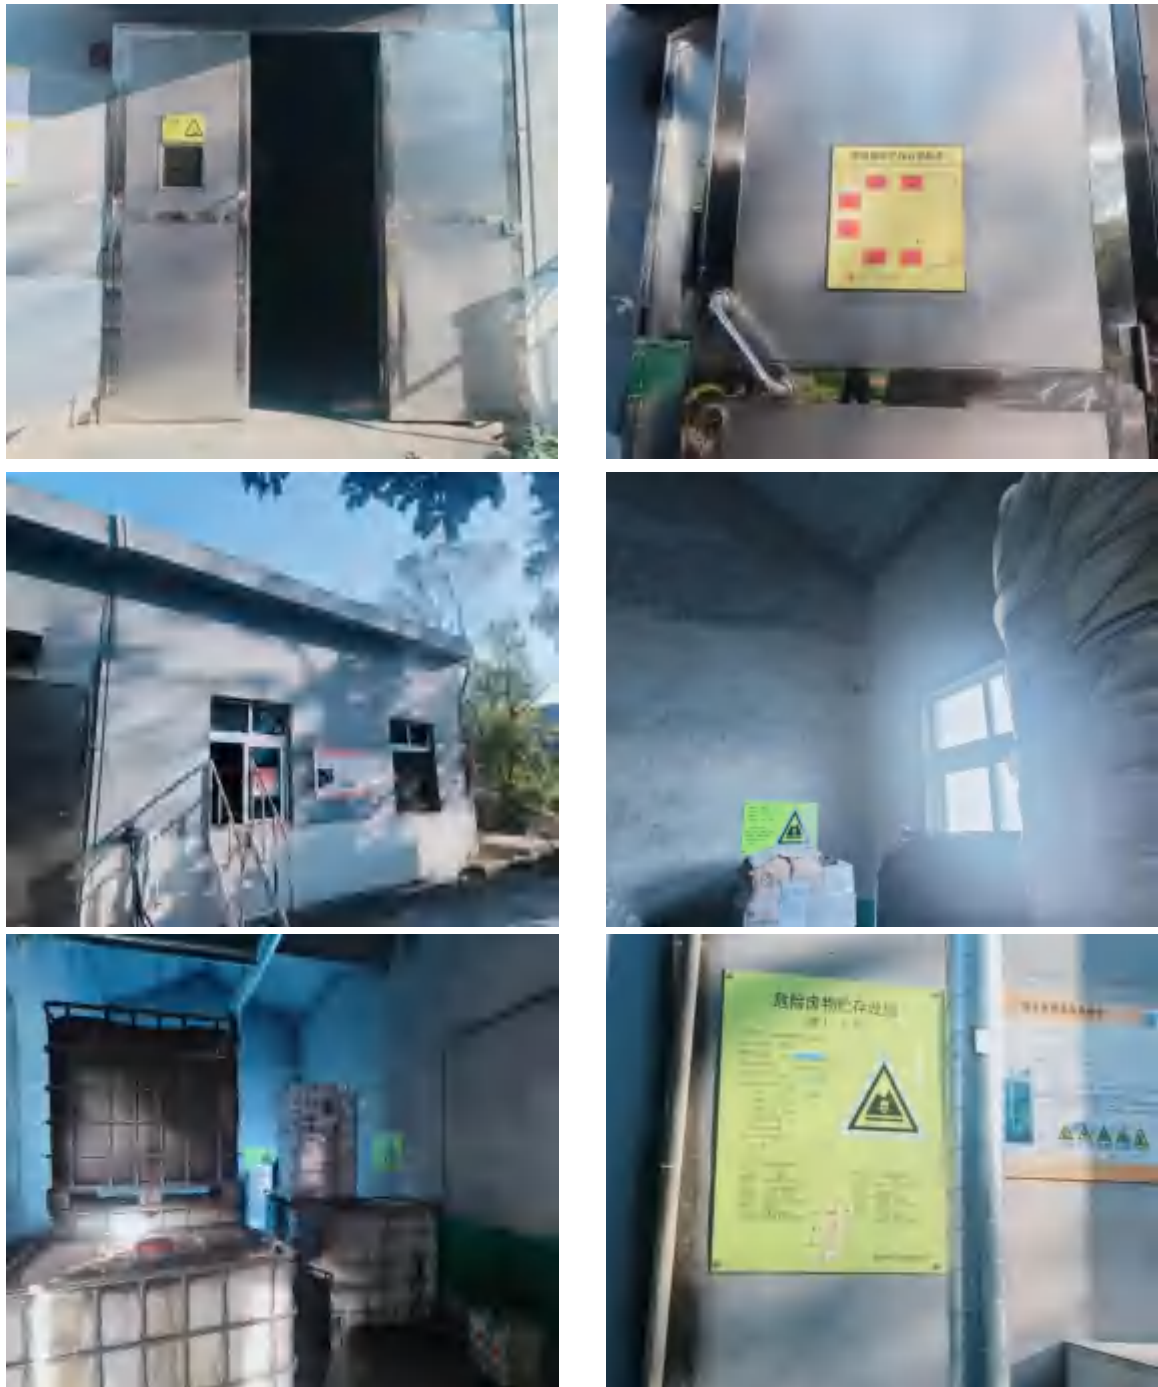
图3-7 危废仓库

设置 40m² 危废仓库 1 座，已按照《危险废物贮存污染控制标准》(GB18597-2023)、《危险废物识别标志设置技术规范》（HJ1276-2022）、《省生态环境厅关于进一步加强危险废物污染防治工作的实施意见》（苏环办【2019】327 号）要求建设地面、墙面设置防腐、防渗措施，四周设置导流槽，门口及内部设置标识牌，各类危险废物进行分类分区贮存，并设置照明、消防设施、视频监控。

本项目建成后，全厂贮存的危废量约 62 吨/年，危险固废厂内贮存时间约 3 个月，危废堆场有效面积 40m² 内一次性可以储存危废约 40 吨（包装桶可以叠放），因此厂内危险仓库贮存能力能够满足现有全厂危险废物的贮存能力。
